UIMAVESIPROFIILI

Valkohiedan uimaranta

Kokkola

Kokkolan kaupunki
Keski-Pohjanmaan ympäristöterveydenhuolto
24.7.2020

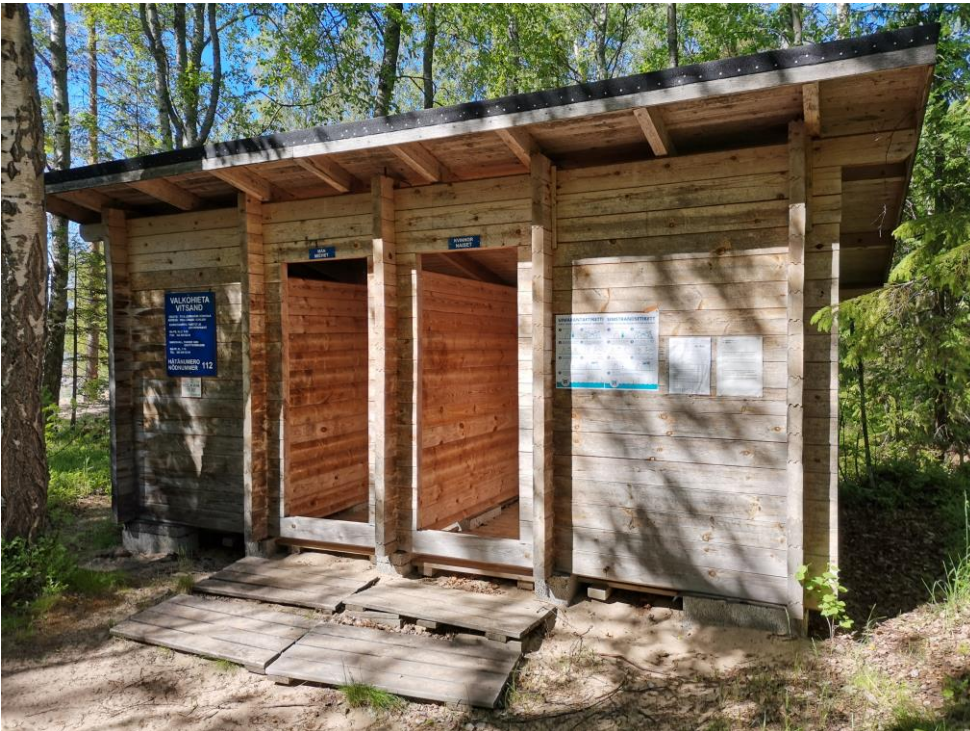
Rannalla ja sen välittömässä läheisyydessä on pukukopit miehille ja naisille sekä kuivakäymälä. Lisäksi rannalla on laavu ja nuotiopaikka, jotka ovat ympärivuotisessa käytössä. Rannalla on jäteastiat.

Kuva 5. Pukukopit Valkohiedan uimarannalla. Tiedotteet pukukopin seinässä. (Kuva: Nina Kontinaho 2020)

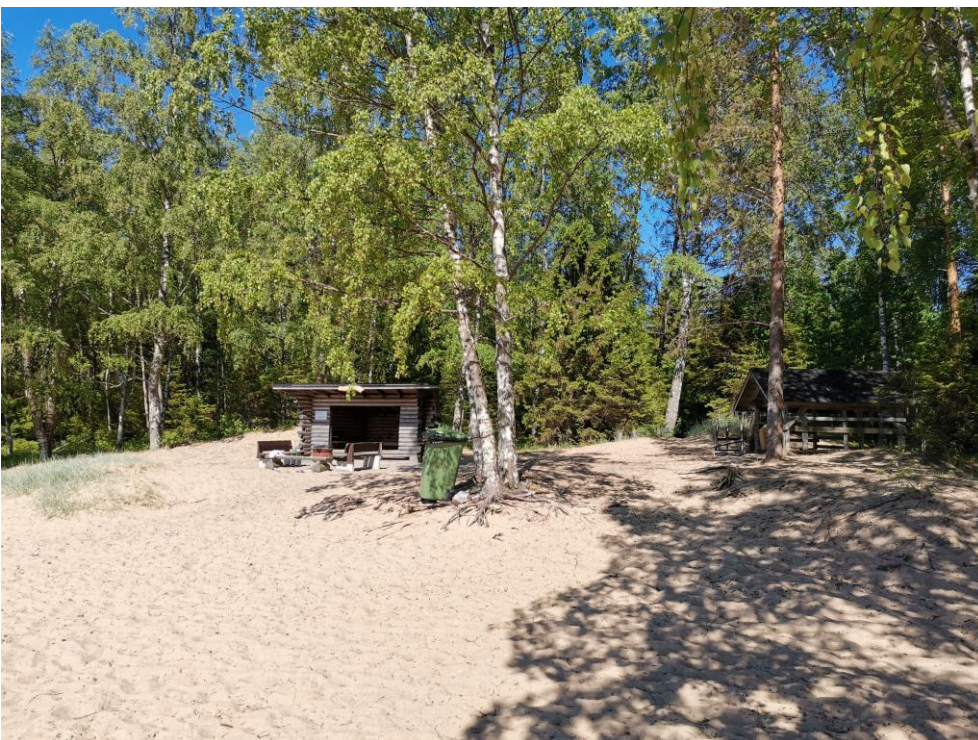
Kuva 6. Uimarannalla on laavu. (Kuva: Nina Kontinaho 2020)
